Försvarets Historiska Telesamlingar Flygvapnet

Telefonväxel AKE-129

Försvarets första programminnesstyrda telefonväxel

F02/21

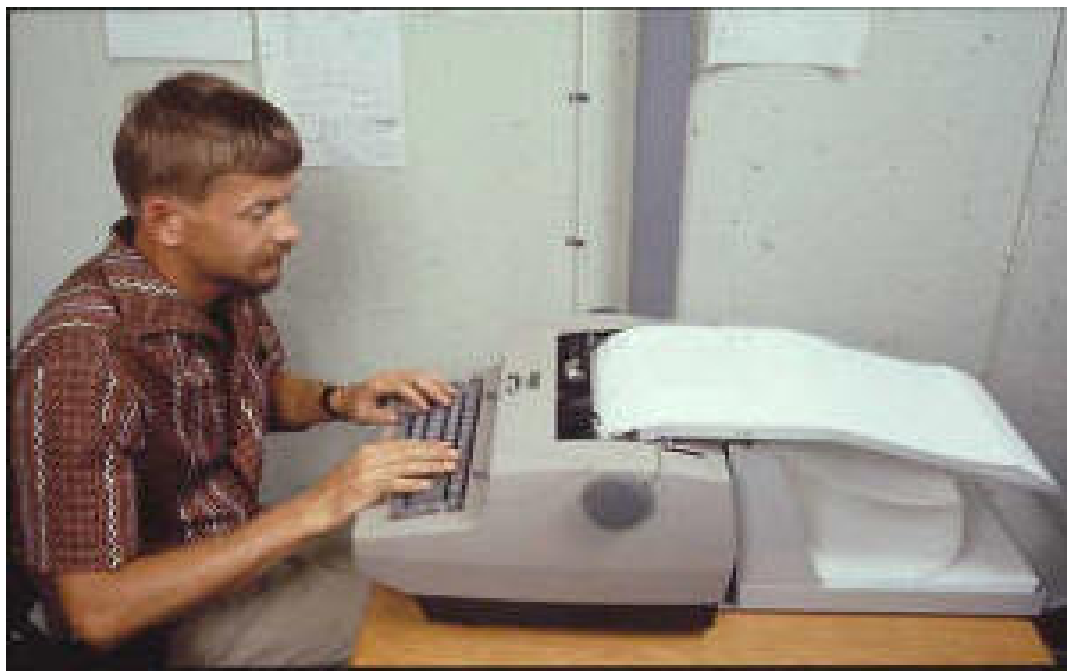
Bild 11. Skrivmaskin IBM. Operatören är Lars Hansson SRA
