## Hänt vid F 4

### 29:or demolerade landsvägsbro

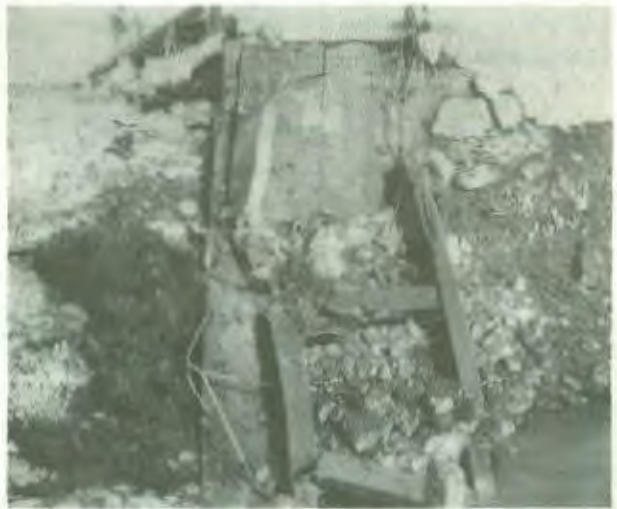
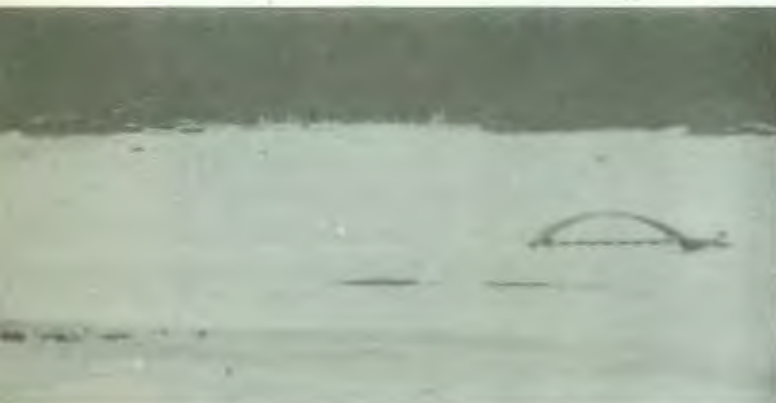
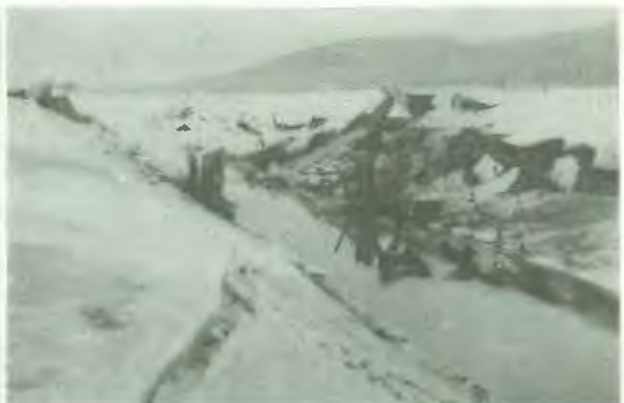
Vid rekognoscering visade sig bron vara av stabil betongkonstruktion, byggd i slutet av trettio-talet. Storleken var 41 x 6 m. Frågan var om de lätta stridsraketer, som stod till buds skulle kunna åstadkomma någon nämnvärd skada på en sådan konstruktion. Beroende på risksonens utseende blev anfallsätt och -riktning strängt bundna. Skjutningen lades därför upp med 30 % av tilldelade raketer för enskild skolmässig skjutning med två raketer per flygplan. Alla förare skulle ges tillfälle att orientera sig inom området: om läge, utseende, dykpunkt och anfallsriktning. Resten av raketerna skulle användas för taktiska anfall med fyra till åtta raketer per flygplan. Målets bredd begränsade anfallsättet till rotevis anfall.

Den 25 april sköts 28 lätta stridsraketer skolmässigt mot målet. Några direktträffar noterades, men bron var fortfarande intakt. Den första raketen i första anfallet dagen därpå träffade med resultat att bron rasade ihop full-

ständigt. Tyvärr hade ingen av de närvarande fotograferna hunnit få upp sina kameror för att kunna förevisa förintelsen utan fiok - liksom åskådarna i övrigt - förvånade beskåda det dammoln, som uppstod när brobågar och brobana lade sig tillrätta i strömfåran. 29 raketter, d v s litet mer än två flygplanlaster, behövdes således för att utföra uppgiften.

Bilderna: Bron före (längst t v) och efter J 29:ornas raketanfall.

Den fortsatta skjutningen förlorade sedan bron rasat det mesta av sin spänning. De följande anfällen slogs ut mot brofästena, som efter skjutningen visade sig ha blivit ordentligt skadade. Av uppgjorda skjutprotokoll framgår, att med den spridningsbild, som full raketlast ger, och med ett mål med så stor utsträckning i alla plan, som en bro normalt har, kan målträffar påräknas för de flesta flygplan som anfaller. F 4 gläder sig åt det lyckade resultatet. Sjöregleringarna i Norrland är ännu inte avslutade, varför liknande mål framledes kanske kan erbjudas. Om så blir fallet kommer uppgiften tacksamt att effektueras. PJW
