# Båtsmansstol – inget för hundar

*En båtsmansstol är enligt Nationalencyklopedin en kort sittbräda, fastgjord i en hisslina, och som användes på fartyg vid arbeten i rigg och dylikt. Vad har då båtsmansstolen för anknytning till marktele, där finns ju inga riggar? Förvisso, men vi har master – antennmaster!*

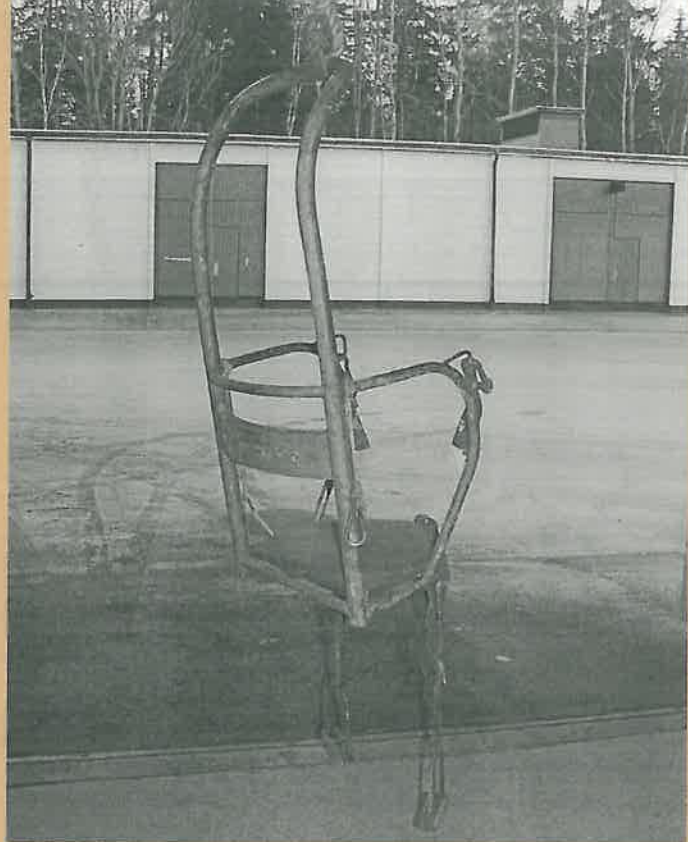
**Bild 2.** Båtsmansstol av den typ som levererades från AB E.A. Vibergs industrier i slutet av 1950-talet.

I slutet av 1950-talet levererades fyra båtsmansstolar av en ny konstruktion från AB E.A. Vibergs Industrier i Halmstad, avsedda för televerkstädernas arbeten i luformasterna. Stolens utseende framgår av bild 2. I princip var det en rörkonstruktion med sittbräda och ryggstöd klädda med 16 mm skumgummi och överdragen med galon.

Dessa besiktades och provbelastades av Centrala Verkstaden i Arboga (CVA) men kunde inte godkännas. De främsta orsakerna till detta var att stålkonstruktionen var gråmålad och inte varm-förzinkad, fel rördimension och remtyg (en av stolarna, som hade varit i bruk vid televerkstaden i Kallinge, hade redan två remmar avslitna).

Stolen provbelastades med en vikt på 300 kg, vilket även för televerkstädernas välmående personal kunde anses vara tillräcklig säkerhetsmarginal. Detta orsakade en förlängning av 7 mm mellan fästbulten och sittplanet, men efter avlastning återtog utgångsläget. Eftersom förlängningen berodde på fjädring i bågen kunde provbelastningen godkännas. De övriga anmärkningarna skulle dock åtgärdas innan hela stolen kunde godkännas.

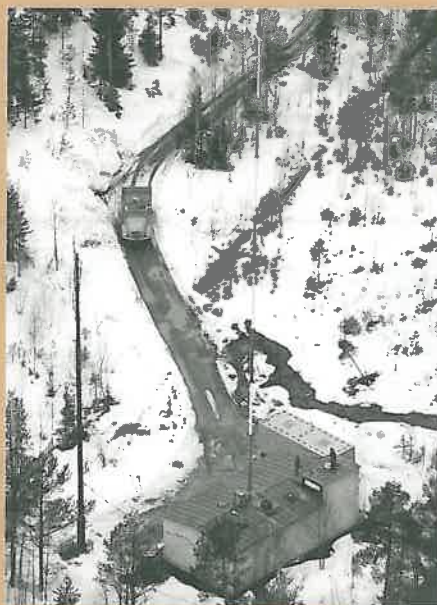
**Bild 3.** Bilden ger en föreställning om hur båtsmansstolen hissades med hjälp av lastbil. Draglinan syns lite grann vid fronten på lastbilen.

En del av båtsmansstolens tillämpningar var av minst sagt tvivelaktig natur. När man exempelvis skulle måla länkmaster klättrade man högst upp i masten och gjorde fast båtsmansstolen i en lina som avlastades på marken i en bergögla. Sedan stod en man och släppte efter linan eftersom stolen skulle flyttas neråt, vid stopp av olika slag gällde det att fästa linan runt träd eller annat fast föremål. En annan metod som tillämpades var att utnyttja ett block i masttoppen samt en bryttrissa vid mastfoten. Linan till stolen fästes i en lastbil (Volvo Viking) som sedan backades från masten och höjde båtsmansstolen uppefter masten. Det mest kritiska momentet vid denna metod var när stolen närmade sig toppen. Kunde man inte få stopp i tid belastades både linan och masten. Se bild 3.

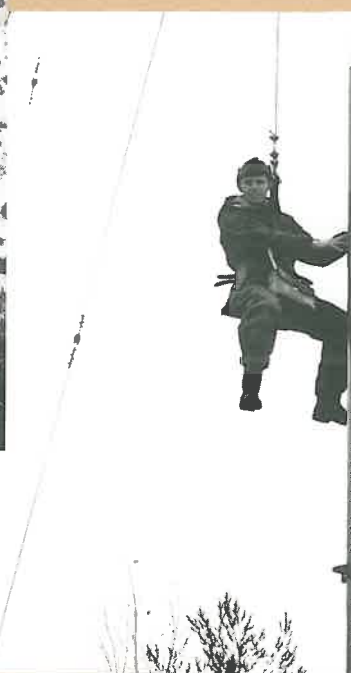
**Bild 4.** Hängande last.
