Kompositreparationer

För cirka tre år sedan bildades på Försvarets Materielverks (FMV) uppdrag en arbetsgrupp för att ta fram reparationsunderlag till kompositstrukturen på flygplan 39, dvs JAS 39 Gripen. Arbetsgruppen ledes av FMV:FuhB och består av representanter för:

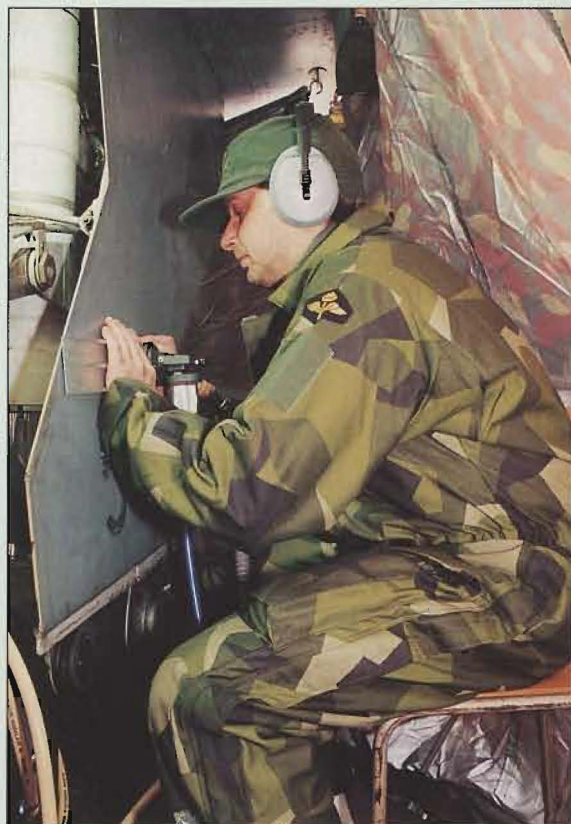
På bilden t h visas hur bearbetning av huvudställslucka på Viggen går till.

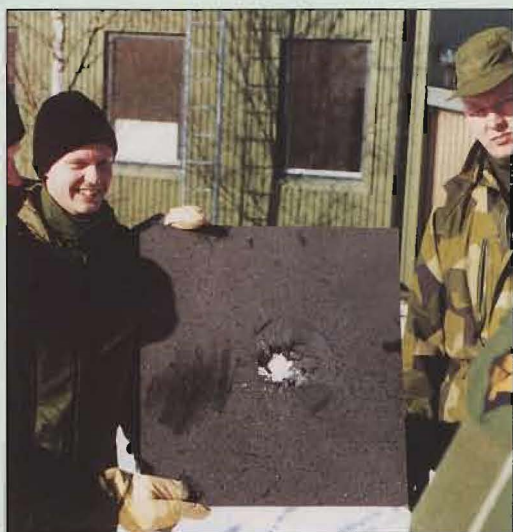
Bertil Grelsson, CSM Materialteknik, och Leif Höglund, F 14, visar upp en panel efter skjutprov. Panelen skall senare repareras.

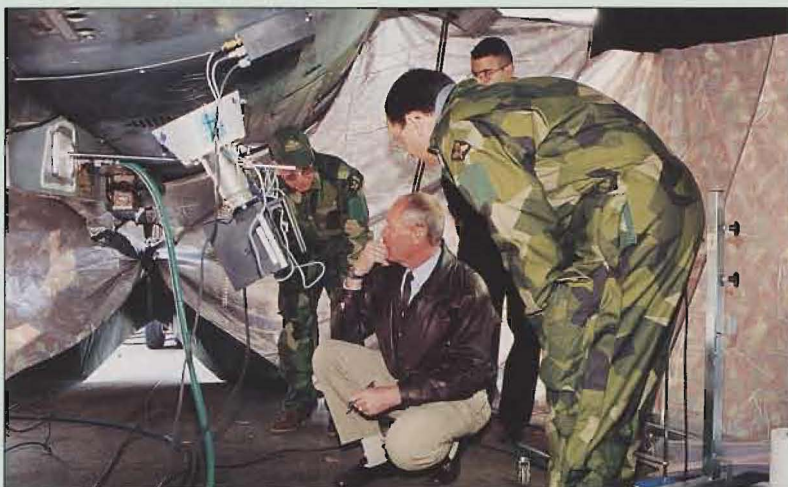
Torkning före limning. Diskussion mellan representanter för USAF och KREP39-gruppen vid vårovningen 1996.
