LANDNINGSRADAR PN-67
HISTORIK, ERFARENHETER

TR:931501
1993-03-15
Antal sidor: 1 (31)

På uppdrag av FMV:FuhML och FMV:RadarF har Telub Teknik AB i Arboga dokumenterat - medan kunskap och gamla dokument ännu finns bevarat - de erfarenheter och den historik som fanns både inom företaget och Försvarets materielverk om numera nedlagda radarstationer.

Denna sammanställning om flygvapnets första landningsradar PN-67/T har framtagits med stort engagemang av numera pensionerade ingenjören Roland Ohlsson.

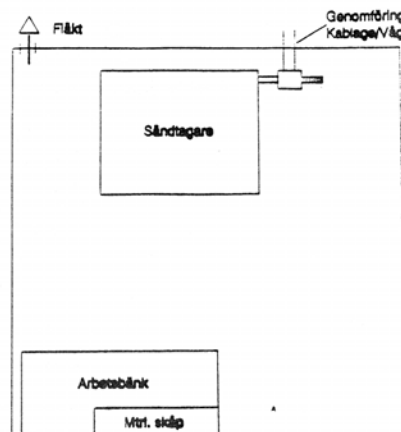
Bild 8. Sändtagarhydda

Sändtagarvagnen är ersatt med värmeisolerad stålcontainer grundinstallerad med belysning, termostatstyrd värme/ventilation, vägguttag, gruppcentral och hinderbelysning. Kontaktbox för kraftanslutning, anslutning av fjärrkabel och kablage till vridbordet är samlade i gemensamt anslutningsfack på hyddans utsida.

Hyddan är utrustad med verktygsskåp, handverktyg och arbetsbänk.
